FUERZA TERRESTRE GRUPO AÉREO DEL EJÉRCITO No. 44 “PASTAZA”

INFORME DE NECESIDAD

FT-GAE44-MTTO-g-2021-028-O

ASUNTO :Ejecución de la modernización de los sistemas de navegación, con la finalidad de mantener la operabilidad del avión CESSNA CITATION II 550 de matrícula IGM-628, perteneciente al Instituto Geográfico Militar.

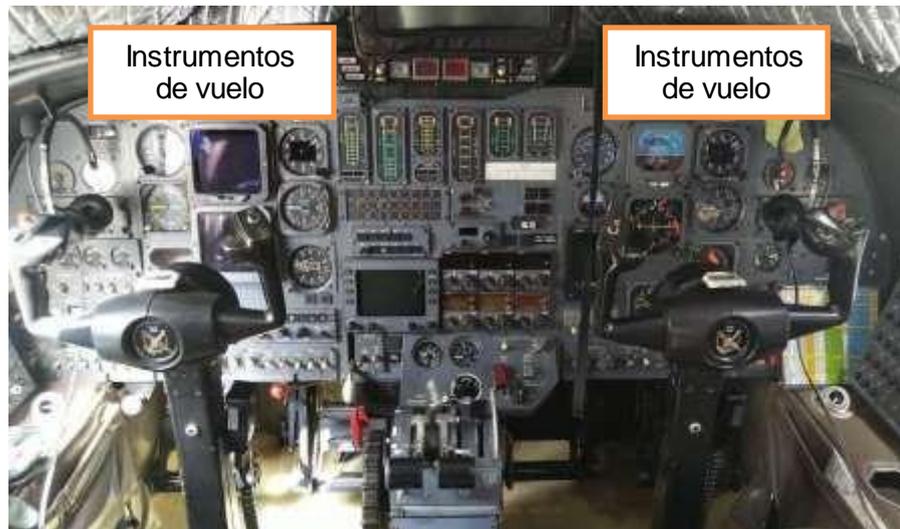
El sistema de instrumentos de vuelo electrónico (EFIS) instalado en el avión CESSNA CITATON II 550 de matrícula IGM-628, el panel del piloto es de tecnología digital, mientras que en el panel del copiloto es análogo, actualmente se encuentra descontinuada su tecnología (año 1990), los sistemas de navegación no se encuentran interconectados, en vista que son pantallas diferentes; del piloto digital y copiloto análogo, en caso de presentar una falla en el sistema de navegación de la aeronave quedará sin información el panel del piloto ya que no se puede transferir datos del sistema análogo a digital o viceversa por lo tanto existe un alto riesgo operacional.

Ilustración de la cabina de vuelo actual del CESSNA CITATION II 550

- a. Pantalla de EADI fuera de servicio.
- b. Indicador de velocidad del piloto.
- c. Indicación de presión de aceite del motor.
- d. Sistema de presurización funcionando incorrectamente.
- e. Radar meteorológico fuera de servicio.
- f. (FLIGHT MANAGEMENT SYSTEM) FMS inoperable.
- g. EITCAS y EGPWS no pasan el test al realizar los chequeos operacionales

La modernización de la aeronave se recomienda realizar con transferencia de tecnología y junto con las inspecciones fase 20 y fase 21, en vista que se reemplazarán los equipos analógicos con la última generación, reduciendo los costos altos, generando un ahorro a la institución.
